**TILSYNSRAPPORT FOR SODERUP-VADSBY VANDVÆRK 2020****TILSYN**

| Vandforsyningens navn | Soderup-Vadsby Vandværk |
| Tilsynsdato/Kl. | Tirsdag den 03-03-2020 kl. 08:30 |

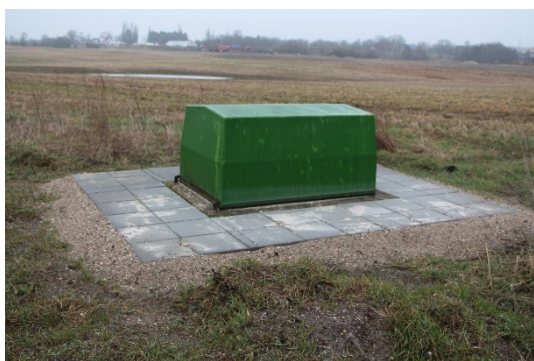
| <b>Boringen</b> | <b>Ja</b> | <b>Nej</b> | <b>God</b> | <b>Acceptabel</b> | <b>Dårlig</b> |
|---|---|---|---|---|---|
| <b>Bemærkninger:</b> | Der er lagt fliser rundt om boringen og fjernet buskads. | | | | |

Boring med DGU nr. 200.6375.

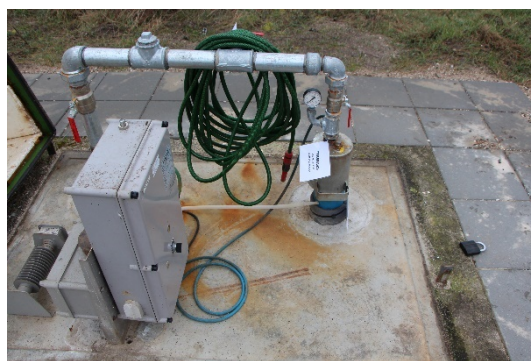
| <b>Boringen</b> | <b>Ja</b> | <b>Nej</b> | <b>God</b> | <b>Acceptabel</b> | <b>Dårlig</b> |
|---|---|---|---|---|---|
| <b>Bemærkninger:</b> | Prøvetagningsshanen er på vandværket. | | | | |

Boring med installationer.

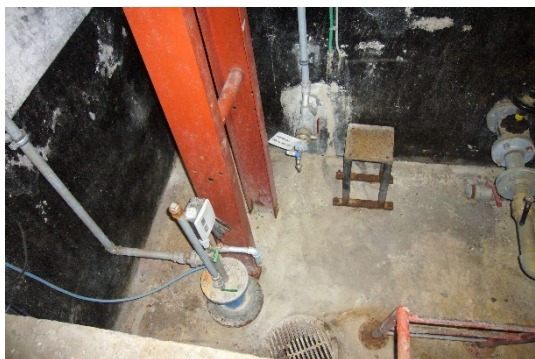
| <b>Boringen</b> | <b>Ja</b> | <b>Nej</b> | <b>God</b> | <b>Acceptabel</b> | <b>Dårlig</b> |
|---|---|---|---|---|---|
| <b>Bemærkninger:</b> | Boringen er i vandværksbygningen. Den er ikke i drift og udelukkende bevaret som reserveboring.<br>Boringen har fungeret som monitoringsboring, men NIRAS er stoppet med deres målinger. | | | | |

Boring med DGU nr.200.430. (Foto 2015).

| <b>Boringen</b> | <b>Ja</b> | <b>Nej</b> | <b>God</b> | <b>Acceptabel</b> | <b>Dårlig</b> |
|---|---|---|---|---|---|
| <b>Bemærkninger:</b><br>Bevoksning omkring boring bør fjernes. | | | | | |

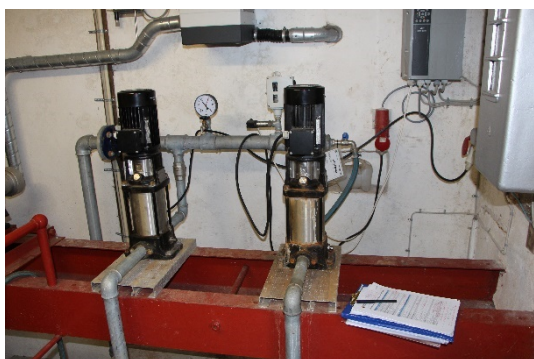
| | Ja | Nej | God | Acceptabel | Dårlig |
|---|---|---|---|---|---|
| <b>Bemærkninger:</b> | <p>Indvendige vægge og gulv bør rengøres og pudses op/males.</p> <p>Gulvafløb er placeret i åbent kælderrum tæt på boring, der ikke er i drift. Forureningsrisiko med kloakvand.</p> | | | | |

Rentvandspumper på vandværket.

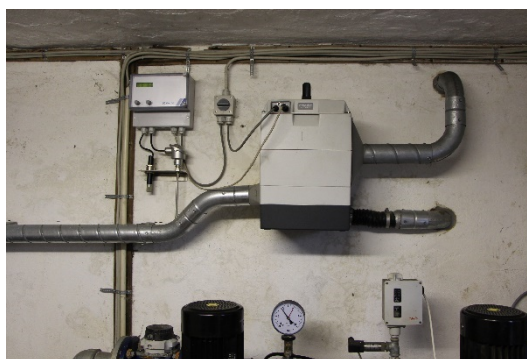
Affugter.

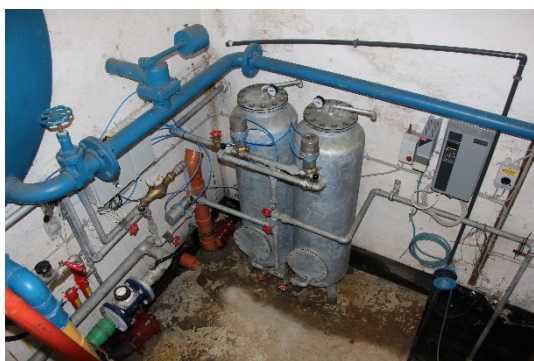
| Iltning/filteranlæg | Ja | Nej | God | Acceptabel | Dårlig |
|---|---|---|---|---|---|
| <b>Bemærkninger:</b> | To parallelle trykfiltre med iltning. Filtermateriale blev skiftet i 2019.<br>Kemic Vandrens A/S laver tilsyn af filtrene. | | | | |

Trykfiltre i vandværksbygning.

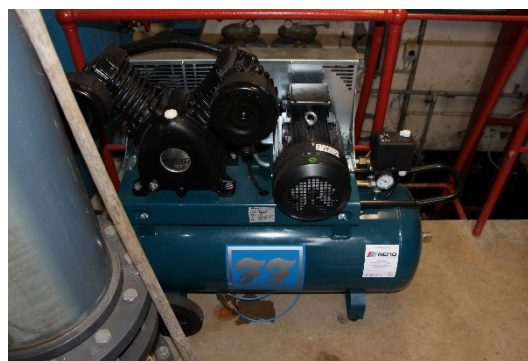
Kompressor.

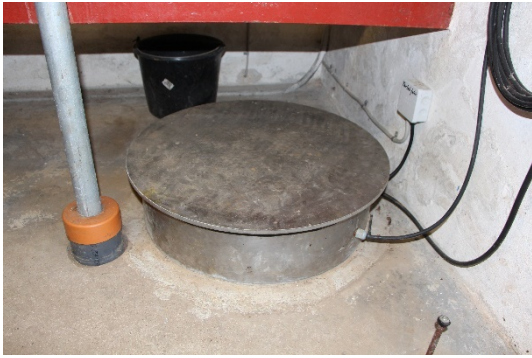
| Rentvandsbeholder | Ja | Nej | God | Acceptabel | Dårlig |
|---|---|---|---|---|---|
| <b>Bemærkninger:</b> | Rentvandsbeholderen er under vandværksbygningen. Der er kommet nyt dæksel.<br>Der foretages inspektion af rentvandstanken hvert andet år.<br>Rør til Soderup går gennem rentvandstanken. | | | | |

Nyt dæksel til rentvandstanken.

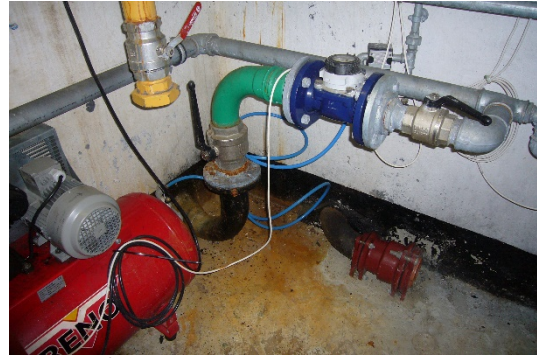
Vandmåler.
