**TILSYNSRAPPORT FOR STÆRKENDE VANDVÆRK 2020****TILSYN**

| Vandforsyningens navn | Stærkende Vandværk |
| Tilsynsdato/Kl. | Tirsdag den 07-07-2020 kl. 10:00 |

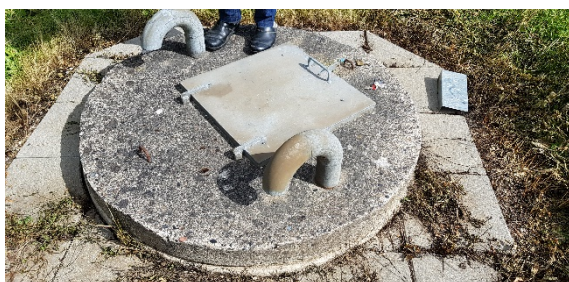
| <b>Boringen</b> | <b>Ja</b> | <b>Nej</b> | <b>God</b> | <b>Acceptabel</b> | <b>Dårlig</b> |
|---|---|---|---|---|---|
| <b>Bemærkninger:</b> | Dæksel skal tættes og der bør være rengjort omkring tørbrønden. Der er rust på forerørsafslutningen. | | | | |

Boring med DGU nr. 207.2692.

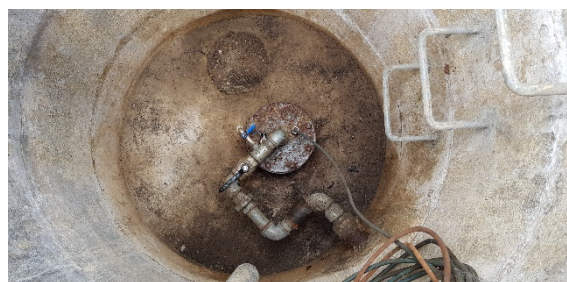
Tørbrønd med installationer.

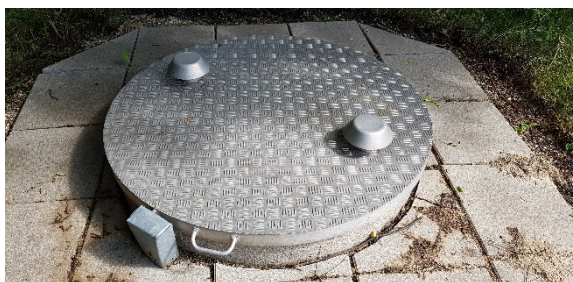
| Boringen | Ja | Nej | God | Acceptabel | Dårlig |
|---|---|---|---|---|---|
| Bemærkninger: | Brøndens overkant er for lav i forhold til omgivende terræn. Bør være min. 30 cm. | | | | |

Boring med DGU nr. 207.2238.

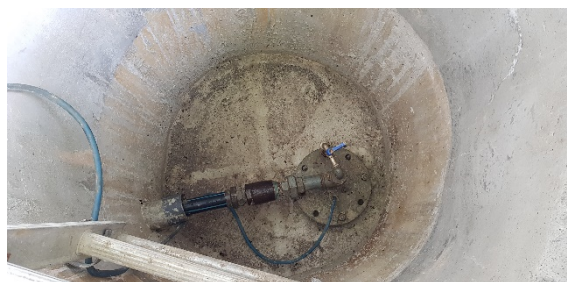
Tørbrønd med installationer.

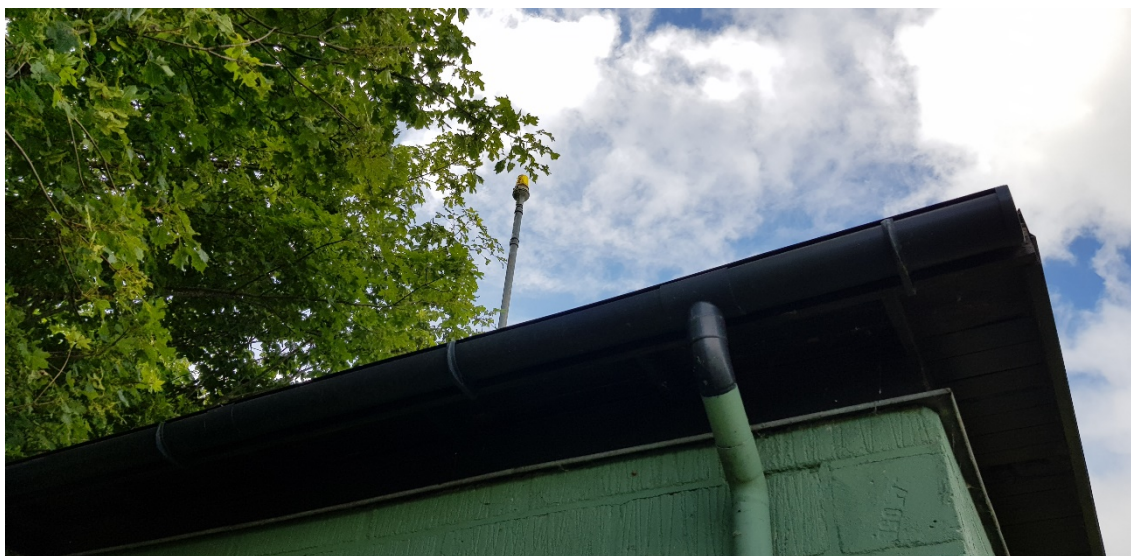
Alarm på toppen af vandværksbygningen.

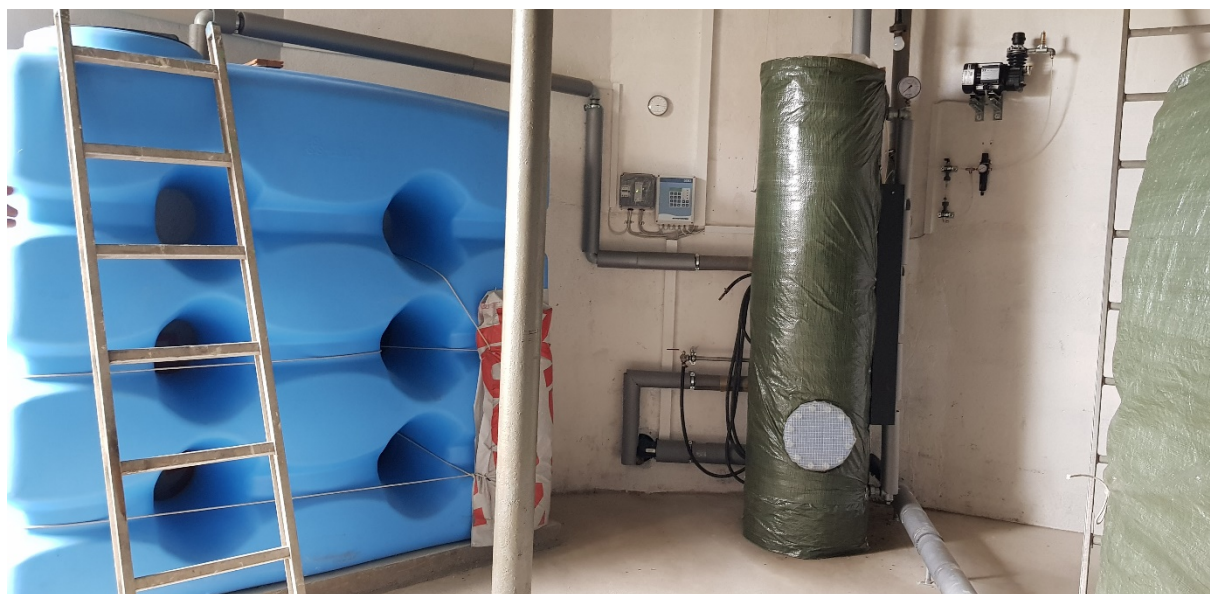
| Iltning/filteranlæg | Ja | Nej | God | Acceptabel | Dårlig |
|---|---|---|---|---|---|
| Bemærkninger: | Der er siden sidste tilsyn etableret trykfilter og opsamlingstank til skyllevand. Der returskylles en gang om ugen. Returskyllevand afledes til faskine efter henstand i 24 timer. | | | | |

Trykfilter og bundfældningstank til opsamling af returskyllevand er etableret i rummet i højen.
